RAPPORT D'ENQUÊTE MARITIME
M02W0089

CHAVIREMENT AVEC DEUX PERTES DE VIE

DU BATEAU RÉCUPÉRATEUR DE GRUMES *BRUCE BROWN*
AU LARGE DU RÉCIF ATREVIDA, DANS LE DÉTROIT DE
MALASPINA (COLOMBIE-BRITANNIQUE)

LE 11 JUIN 2002

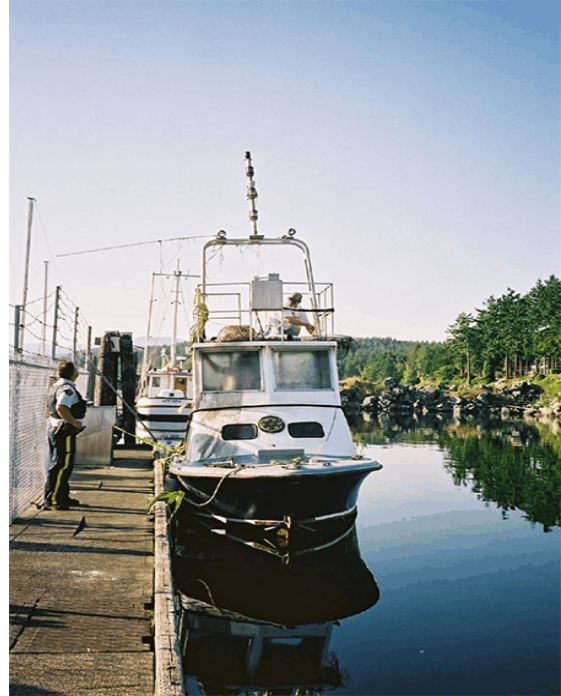
Photo 2. Le *Bruce Brown* en 2002. À noter la présence de la passerelle fermée, du poste de commande sur le toit de la passerelle et du mât en forme d'arche.

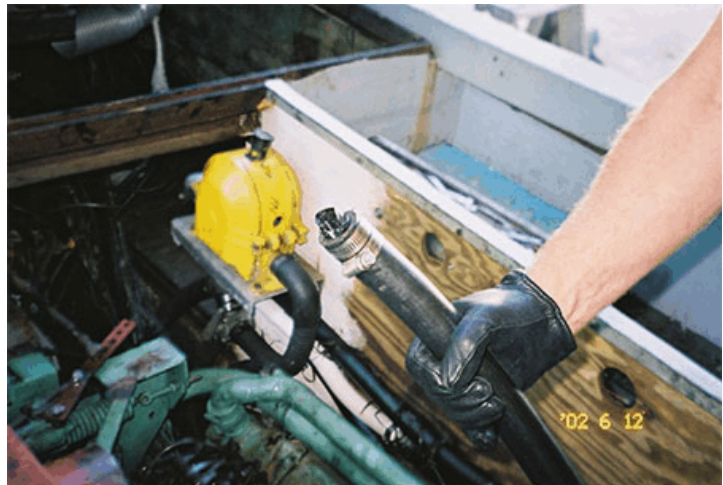
Après avoir récupéré le bateau, on s'est rendu compte que l'un des deux tuyaux de caoutchouc de 28,5 mm de diamètre, renforcé à l'aide de fils se trouvant du côté évacuation du système de refroidissement à eau non traitée, s'était détaché. Ceci s'est produit entre le dispositif réchauffeur et le passe-coque dans le bord du bateau, à l'intérieur du compartiment-moteur. Le tuyau s'est détaché là où deux longueurs de tuyau de même diamètre avaient été jointes à l'aide d'un raccord métallique. L'examen du raccord a révélé qu'on avait utilisé un réducteur au lieu d'un raccord droit. L'un des bouts du réducteur correspondait au diamètre intérieur de 28,5 mm du tuyau de caoutchouc, mais l'autre bout avait un diamètre de 25,4 mm. Du ruban d'électricien de plastique avait été utilisé pour augmenter le diamètre de façon à obtenir un diamètre équivalent au diamètre intérieur du tuyau (28,5 mm). Deux colliers de serrage avaient ensuite été fixés sur chaque bout de tuyau (au-dessus du réducteur).

L'eau de refroidissement non traitée, dont la température s'est réchauffée sous l'effet de la chaleur du moteur, a réchauffé le ruban d'électricien et a amolli l'adhésif. Les fils de renforcement du tuyau de caoutchouc limitaient la capacité des colliers de serrage à comprimer le tuyau contre le réducteur. La pression du liquide de refroidissement, fournie par la pompe de circulation, a fini par étirer l'adhésif du ruban d'électricien; le raccord a cédé et le tuyau s'est détaché. (Voir photo 3).

Photo 3. Ruban d'électricien sur le raccord défaillant du tuyau de refroidissement du moteur

1. Un raccord de tuyau inadéquat du côté évacuation du système de refroidissement à eau non traitée du moteur a cédé, ce qui a permis à l'eau de mer, fournie par la pompe à eau non traitée du moteur, de s'accumuler rapidement dans les fonds du bateau et dans le compartiment-moteur à l'arrière du bateau.
2. Le bateau était équipé d'une pompe de cale manuelle, sans alarme (visuelle ou sonore) de niveau d'eau élevé dans la cale; ce type d'alarme n'était pas obligatoire.
